Dossier de Synthèse

Restauration de la baie de Saint-Denis *(107a & 107b)*

Centre International du Vitrail – Chartres
François Mondino / Décembre 2020
Sous la direction pédagogique de Jean-Marie Braguy

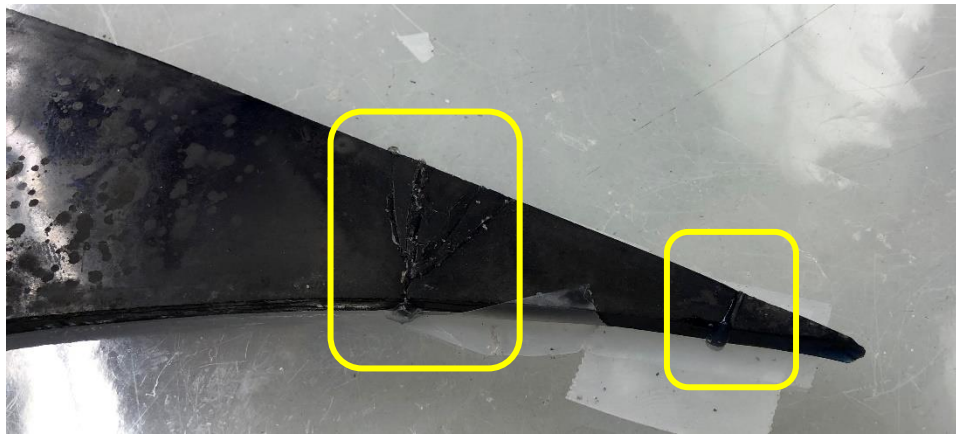
En revanche, après leur dépose dans les années 1930, ces panneaux ont été maltraités. Il y a un nombre important de lacunes et de pièces cassées. En particulier dans les bordures, certaines pièces « en pointe » ont été cassées, parfois en menus morceaux.

Nous n'avons pas rencontré de plomb de casse à supprimer. La seule pièce cassée importante pour la lisibilité est le visage du Christ (médaillon de la Communion), mais il n'y a pas de plomb de casse, elle est demeurée en l'état.

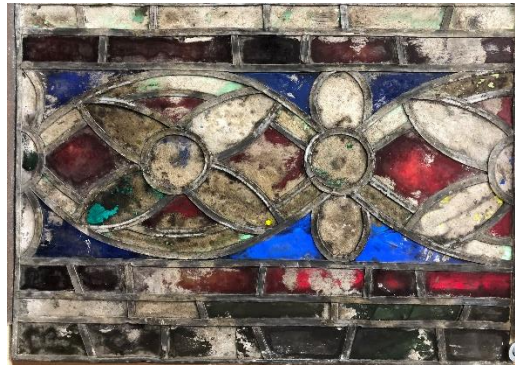
A l'origine, une patine à froid a ensuite été mise en place, en particulier sur les éléments de décor, par exemple sur tous les pétales et cœurs des motifs floraux des bordures :

*Patine d'origine sur bordure. Ici en face intérieure.
(panneau 32 de la Condamnation)*

Notons que la mode au début du XXe est aux ambiances sombres. Ainsi, conformément à l'esthétique de l'époque, ces patines sont très occultantes.

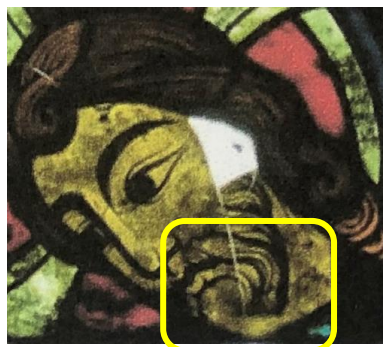
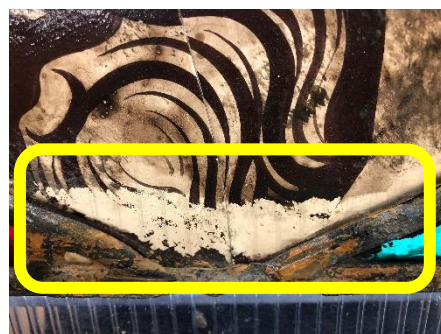
Par ailleurs, nous avons pu constater une dégradation de la peinture dans le bas de la tête du Christ (Communion, panneau 43) :

Dégradation de peinture due au mastic – Tête du Christ

Cette dégradation est due au mastic. Cette zone a été fortement mastiquée, la pièce étant dans la partie la plus basse du panneau, tangente au plomb de contour.

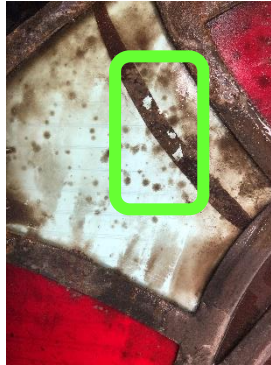
En quelques endroits, il a été également constaté une disparition de peinture, mais sans besoin de mettre en place des dispositions de protection / conservation, ni de retouches, particulière :

Dégradation de peinture – Auréole du Christ

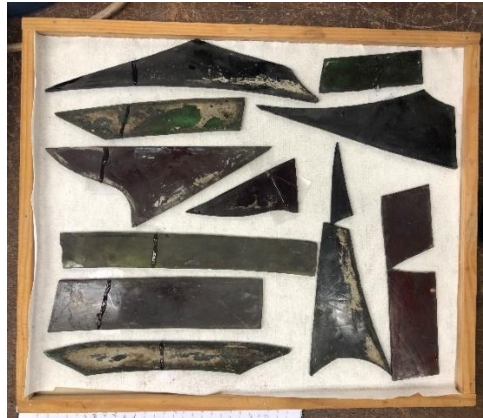
*Pièces recollées pour le panneau 46 de la Communion
Remarquer les joints de colle, qui seront supprimés après séchage
(Les deux pièces en bas à droites ont fait l'objet d'un comblement)*

- Compléments (verre) pour certains filets.
 - Intégration de pièces neuves lorsque la pièce originale est perdue.
 - Dans un cas particulier pour un filet d'angle : coupe d'un verre d'origine et comblement d'une partie manquante par un verre neuf, avec un plomb de casse (panneau 46).

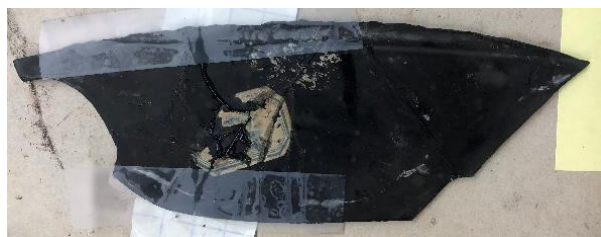
Sur le panneau 39 du médaillon de la Communion (calice) étant partiel, il manque également une partie du réseau de plomb.

*Cette pièce présente de multiples fractures (panneau 39).
(l'étiquette, d'origine, a été gardée volontairement)*

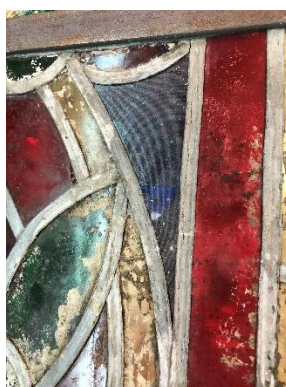
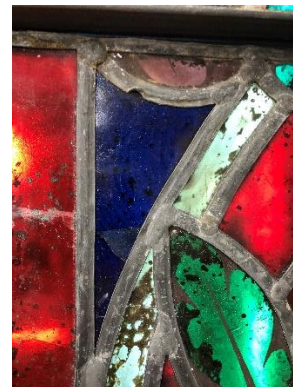
*Pièce filmée (panneau de bordure 36 de la Condamnation)
A gauche, face externe (on remarque la trame du tissu de verre). A droite, face interne*

Certaines pièces en pointe ont fait l'objet, outre d'un recollement ou comblement, d'un film de renfort sur la face externe.

*Note : Les recollements sont réalisés à la colle Silicone CAF3, qui reste souple et réversible.
Ce même produit est utilisé pour les films, le support de consolidation étant un tissu de verre fin type modélisme avion.
Enfin, cette colle est également utilisée pour les comblements.*

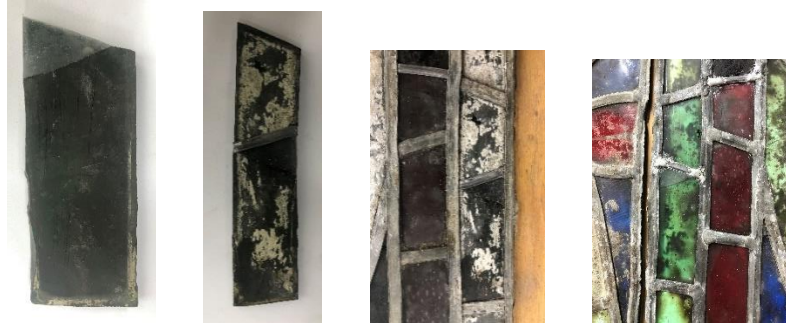
Comblement à la colle Silicone CAF 3.

De gauche à droite : comblement, rapprochement et plomb de casse, repiqué face externe, repiqué face interne

L'intégration est réalisée en comblant l'espace manquant par un sandwich de silicone enfermant un film coloré.

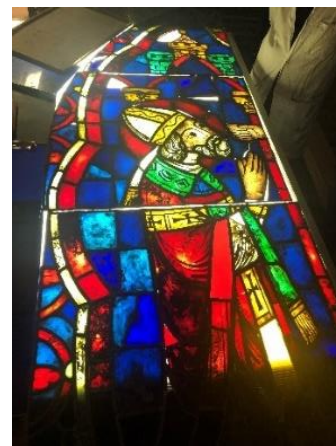
*Le panneau (non encore restauré) positionné
Entre les panneaux supérieur et inférieur*

Il s'agit de panneaux de la Communion, les panneaux 38 et 39. Ci-dessous la progression des opérations pour le panneau 38 – visage de Saint Denis :
