Dossier de Synthèse

Restauration de la baie de Saint-Denis *(107a & 107b)*

Centre International du Vitrail – Chartres
François Mondino / Décembre 2020
Sous la direction pédagogique de Jean-Marie Braguy

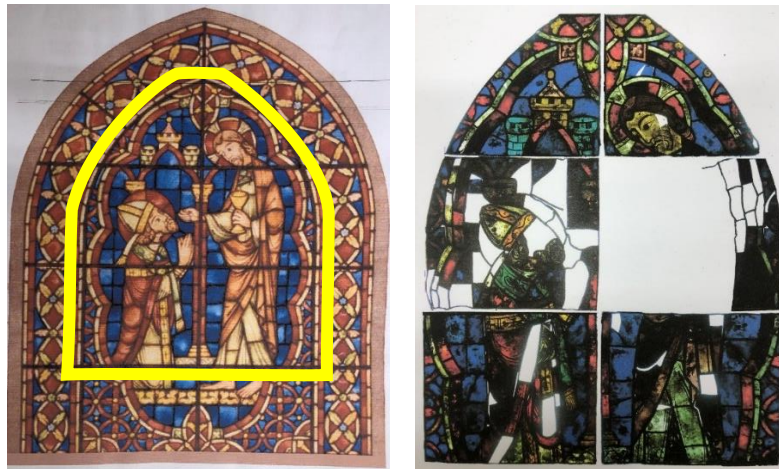
*Médaillon de la Communion de Saint-Denis :
Maquette à gauche, panneaux avant restauration à droite*

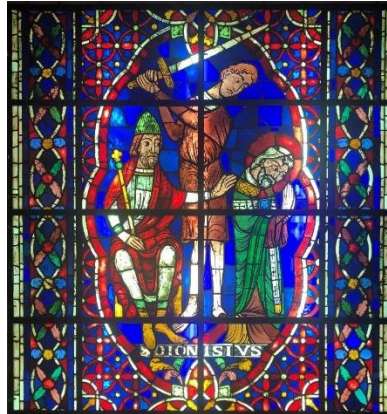
*Vitrail de la Condamnation de Saint-Denis à la décapitation
Photo prise dans son emplacement au musée du CIV, après nettoyage*

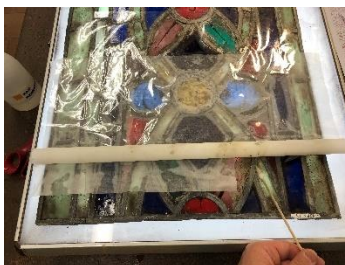
Nettoyage par compresse et coton

Après tests, les nettoyages ont principalement été réalisés par compresse, à l'aide des trois produits suivants :

- Eau déminéralisée,
- Détergent
- Ethanol,
- Acétate d'éthyle.
